## 【世界遺産】富士山本宮浅間大社を電気火災から守る 放電検出ユニット（スパーテクト）と感震ブレーカーを設置

日東工業株式会社（本社：愛知県長久手市、取締役社長 黒野 透、以下 日東工業）は、世界遺産「富士山―信仰の対象と芸術の源泉―」の構成資産の一つである富士山本宮浅間大社（静岡県）に静岡県東部電気工事協同組合と協力して「放電検出ユニット（以下 スパーテクト）」と「感震ブレーカー」を設置しました。

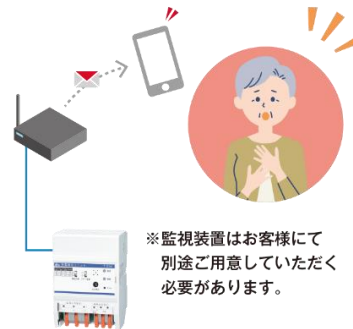
#### 監視装置\*と連携可能

接点出力により、各種機器と連携できます。  
(例：メール通知など)

※監視装置はお客様にて別途ご用意していただく必要があります。
